Comportement dynamique de panneaux raidis pour des superstructures de frégate

Dynamic behavior of stiffened plate for frigate superstructures

Mostapha Tarfaoui¹, Ghias Mohamad¹

1 : ENSIETA / MSN - LBMS

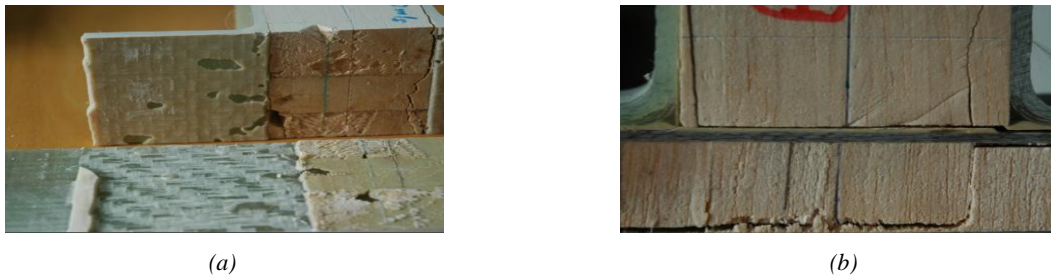
L'analyse des clichés donnés par la caméra rapide et de la structure après l'impact montre une dissymétrie au niveau de la rupture finale de certaines pièces testées. Il faut aussi noter que le joint de colle présente des défauts sous forme de vides et aussi des défauts dans le balsa comme on peut le voir dans la figure 10.

Fig. 10. Endommagement post-impact, $V=10\text{m/s}$.

Sur les figures 9 et 10, on peut voir un exemple des endommagements dans un raidisseur collé sous une vitesse d'impact de 10 m/s.
